**RESTAURO CONSERVATIVO DELLE COPERTURE E DELLE FACCIATE
DELLA CHIESA PARROCCHIALE DI BARZANÒ (LC)**

Parrocchia San Vito
Diocesi di Milano
Via Garibaldi, 24
23891 Barzanò (LC)

RELAZIONE TECNICA e RICERCA STORICA

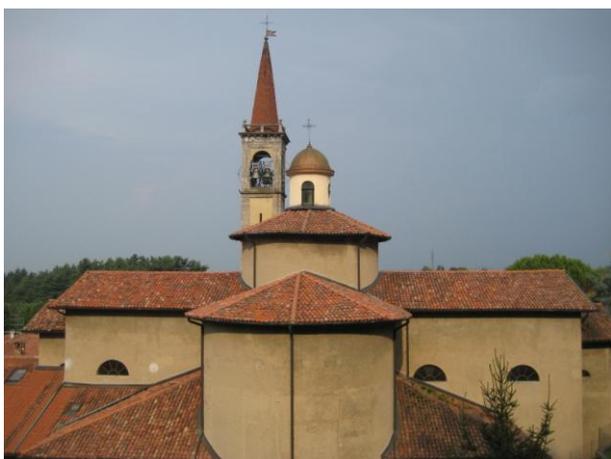
Sulla Tavola 1 d'inquadramento sono state evidenziate **DUE TIPOLOGIE DI COPERTURA**, quelle con manto in coppi di laterizio, che presentano situazioni di degrado diffuso, e quelle con tegole di cemento, che non sono oggetto d'intervento in quanto presentano un buono stato di conservazione.

coperture con coppi di laterizio

Per quanto riguarda i **TETTI IN COPPI** la scelta progettuale prevede il completo rifacimento del manto di copertura con nuove tegole “monocoppo” di laterizio di colore naturale leggermente variegato, in modo da conservare un effetto d’insieme simile all’esistente. La decisione è stata presa dopo un’attenta valutazione della problematica, anche analizzando casi analoghi in Provincia di Lecco (ad esempio la chiesa parrocchiale di Valmadrera), e con la consapevolezza che le coperture della chiesa sono ben visibili dalla Strada Provinciale n. 51 (Via Primo Maggio) che lambisce la proprietà parrocchiale verso nord-est ed è classificata dal P.T.C.P. (Allegato 1) come percorso di interesse paesistico-panoramico e percorso ciclo-pedonale di rilevanza territoriale. La scelta nasce dall’esigenza di contenere i carichi che sollecitano l’orditura lignea esistente, di ridurre i costi di realizzazione dell’opera e di limitare le future spese di manutenzione. La presenza di lastre sottocoppo contenenti amianto impone, difatti, la necessità di rimuovere, bonificare e smaltire l’intero manto di copertura. I costi per l’eventuale recupero dei coppi esistenti sarebbero evidentemente molto elevati, in quanto le tegole andrebbero rimosse, selezionate e pulite dalla ditta autorizzata a bonificare l’amianto, successivamente accatastate ordinatamente su bancali da depositare temporaneamente a terra, per essere poi nuovamente riportate in quota e posate con appositi supporti di rame per evitare scivolamenti verso il basso come avviene attualmente. Inoltre, come risulta dalla documentazione fotografica di fine anni ’70, molti dei coppi esistenti sono già stati recuperati durante l’ultimo rifacimento del manto di copertura e hanno quindi accumulato più di 60 cicli annuali di gelo e disgelo. Visto l’attuale stato di conservazione almeno il 70% dei coppi andrebbe scartato e sostituito da tegole nuove, ad esempio rifacendo tutto il manto inferiore con tegole a canale “bicoppo” e integrando i pezzi mancanti del manto superiore con coppi di nuova fattura. Al termine dell’operazione di posa, che risulterebbe evidentemente più costosa rispetto ad un manto completamente nuovo realizzato con tegole “monocoppo”, il risultato estetico sarebbe sicuramente ottimo ma la copertura risulterebbe particolarmente delicata (a causa della vetustà dei coppi di recupero) e instabile (a causa delle differenze di formato delle varie tegole). Le operazioni di manutenzione risulterebbero quindi più difficoltose in quanto camminando sulle tegole molte si potrebbero rompere e andrebbero sostituite.

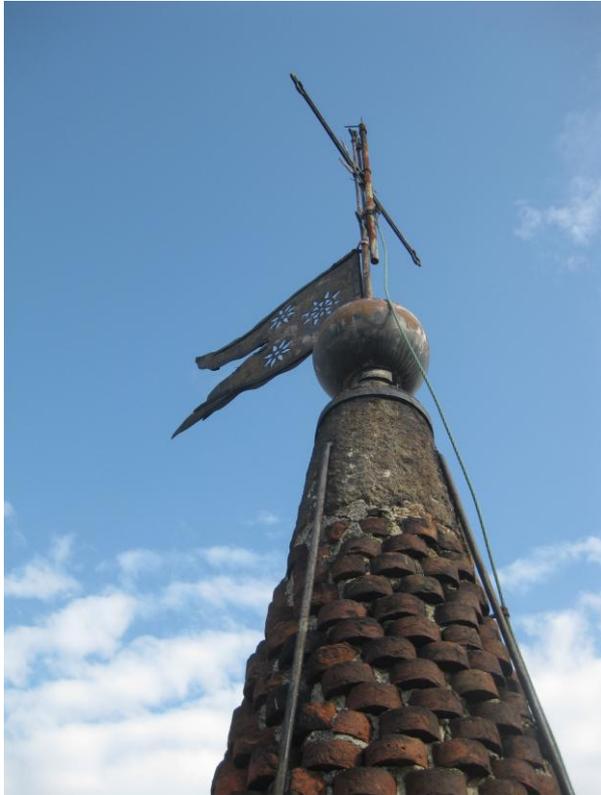
puntale di granito con sfera, banderuola e croce metallica

Alcune parti metalliche deteriorate dovranno essere restaurate (puntale con sfera, banderuola e croce) mentre il tirante strutturale a occidente dovrà essere sostituito in quanto presenta una evidente frattura longitudinale. Il restauratore ha evidenziato la necessità di rimuovere patine biologiche e vegetazione, ripulire i mattoni con testa arrotondata tramite idropulitrice a bassa pressione e sigillare i giunti con malta a base di calce. L'elettricista ha evidenziato l'inutilità dell'**IMPIANTO PARAFULMINE** in quanto ha perso il puntale (fortunatamente rimasto appeso a uno dei grandi chiodi di ferro utilizzati in passato per salire sulla guglia) e potrebbe addirittura rivelarsi fonte di pericolo a causa del percorso tortuoso che compie il cavo di rame che dovrebbe scaricare a terra i fulmini. La calata risulta aderente al campanile, si appoggia alla copertura ed è priva di sistemi di isolamento nei punti in cui incrocia o passa vicino a componenti metalliche quali griglia fermaneve, canali e pluviali. La relazione dell'Ing. Marco Ferrario ha evidenziato che la chiesa risulta autoprotetta contro le fulminazioni per quanto riguarda il rischio di vite umane, quindi dal punto di vista normativo l'impianto esistente potrebbe essere semplicemente rimosso (Allegato F). Tuttavia si ritiene opportuno approfittare della presenza dei ponteggi per rinnovare l'impianto, assicurando la protezione sia delle strutture (in particolare la guglia di laterizio e le coperture lignee) sia del contenuto della chiesa. Si prevede, pertanto, la sostituzione dell'impianto esistente con l'installazione di due nuove aste di captazione poste nelle attuali posizioni (una sul campanile, l'altra sulla lanterna) con due calate con cavo di rame collegato all'impianto di terra, come indicato nella SOLUZIONE 1 del preventivo allegato, più un dispositivo di protezione interna per il sistema di alimentazione elettrica, i sottoquadri di distribuzione e le linee di trasmissione dati (Allegato G).

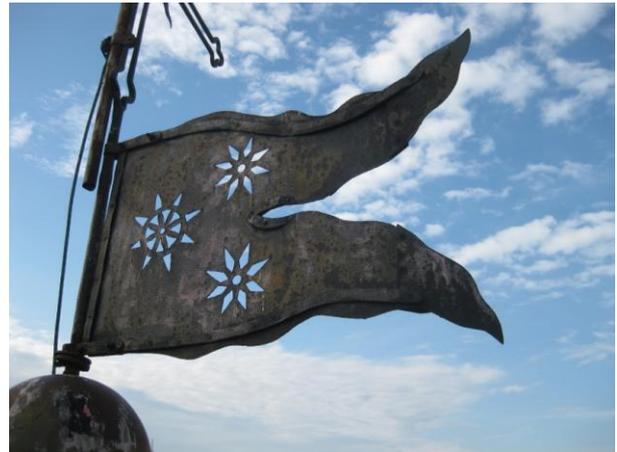
banderuola metallica da restaurare

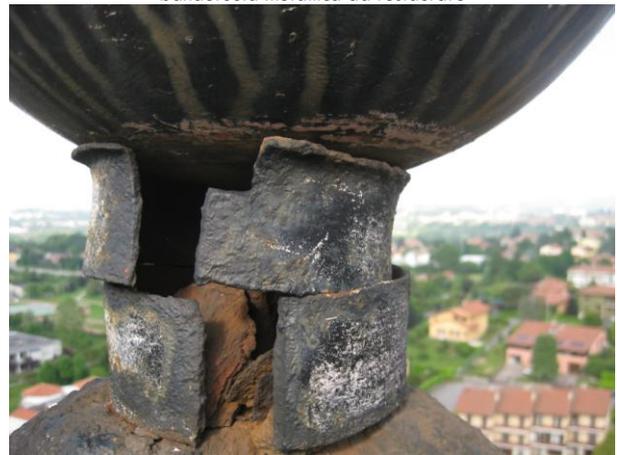
ghiera metallica da sostituire

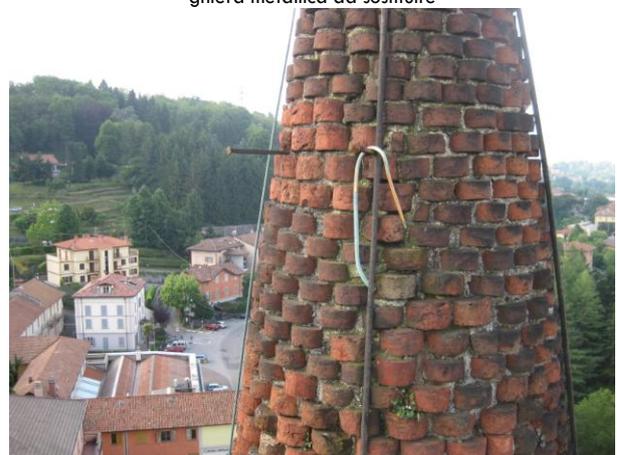
puntale di rame staccatosi dall'impianto parafulmine

- verifica dell'incastellatura con il concerto di cinque campane e rinnovo del contratto di manutenzione scaduto nel 2011;
- rifacimento dell'impianto contro le scariche atmosferiche a partire dal primo punto di captazione posto sulla croce del campanile;

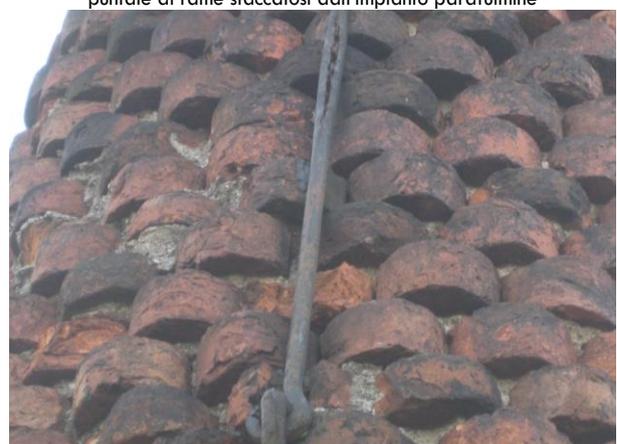
tirante di ferro da sostituire

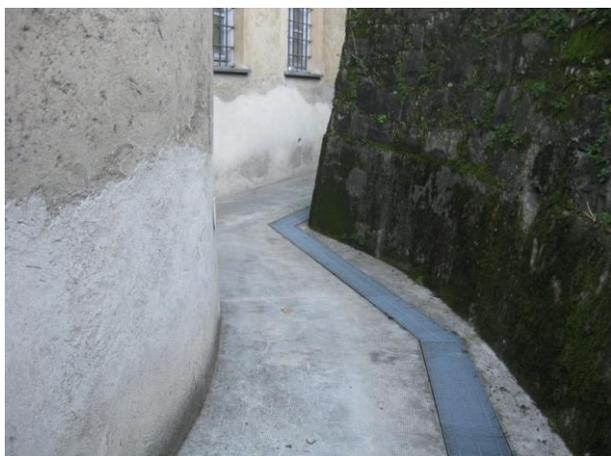
umidità esterna - trincea con griglia per l'acqua piovana

Per quanto riguarda i problemi legati all'**UMIDITÀ DI RISALITA** non si prevedono altri interventi oltre a quello di rimozione dell'intonaco cementizio lungo la fascia perimetrale, per un'altezza compresa tra 1,0 e 1,5 metri, e sostituzione con intonaco aerante a base di calce. Durante i restauri del 1992 e del 1999 sono state eseguite varie opere per la raccolta e lo smaltimento delle acque meteoriche e di scolo della collina, che sono costantemente presenti durante tutto l'arco dell'anno anche in occasione di lunghi periodi di siccità. Sono stati eseguiti anche sistemi di aerazione delle pavimentazioni interne, ma a distanza di alcuni anni il problema si sta riproponendo in maniera diffusa sia lungo il perimetro esterno dell'ORATORIETTO e dei prospetti nord-est della chiesa, sia internamente. Si escludono quindi ulteriori opere murarie invasive e costose, ad esempio per la creazione di barriere chimiche o meccaniche, e si rimandano a fasi successive eventuali interventi di rifacimento parziale degli intonaci interni con materiali più traspiranti, ricreando le medesime finiture attualmente presenti. Nel caso dell'ORATORIETTO, dove ci sono pareti tinteggiate, si potrebbero "correggere" le decorazioni creando zoccolature ritinteggiabili periodicamente a basso costo e accettando la presenza del problema. Le opere interne potrebbero essere realizzate in modo graduale (ad esempio prima il transetto, poi l'ORATORIETTO) e andrebbero valutate anche ipotesi alternative di risanamento dei muri tramite dispositivi non invasivi, ecologici e che non necessitino di alimentazione elettrica (AQUAPOL). Tuttavia, per il momento, si rimanda l'analisi del problema a successive pratiche autorizzative, in quanto si ritiene più urgente il restauro di coperture e facciate esterne.

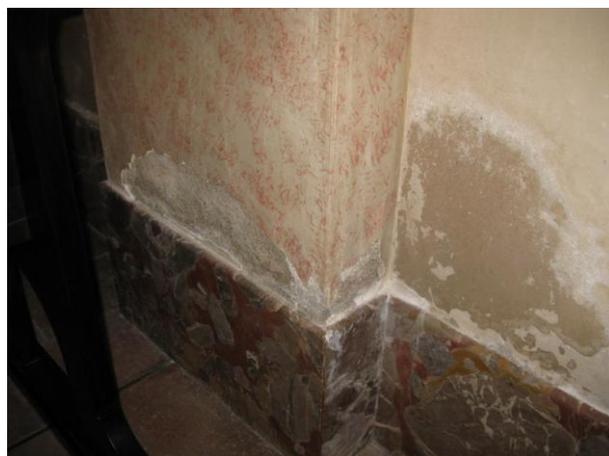
fenomeni di degrado interno causati dall'umidità di risalita
